Projekt Berufsbrücke II
Goethe-Institut Warschau

„Gewässeranalyse der Mittleren Bille in Hamburg und der Radaune in Gdańsk“

„Gewässeranalyse der Radaune bei Gdańsk. 10.2023“

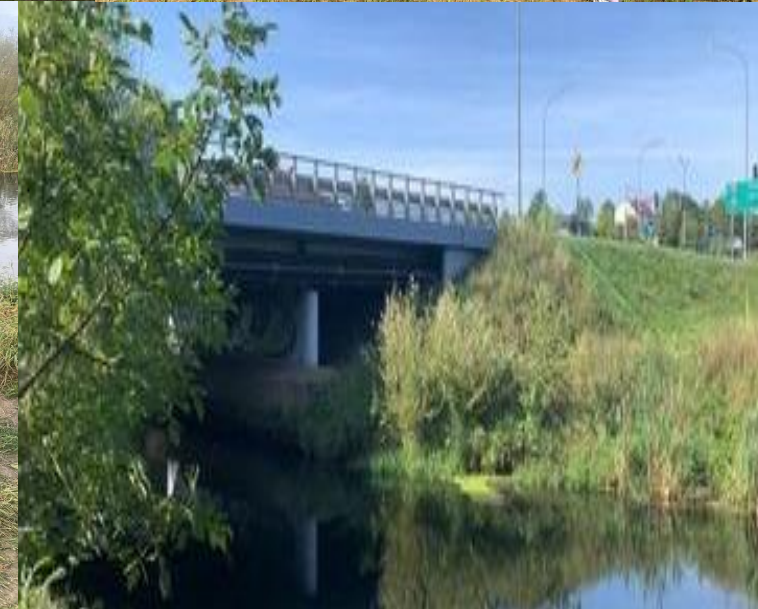
Die zweite Messstelle.

- Die Messstelle befindet sich in der geschlossenen Ortschaft auf dem Gelände des öffentlichen Freibades mit einem kleinen Park.
- Gewässerverlauf – leicht gekrümmt, überwiegend begradigt. Beiderseitig mit Spundwänden gefestigt. Einerseits hohes Ufer, andere Seite flach und als Badestelle genutzt.
- Gewässerrandstreifen – gar nicht naturbelassen, meistens mit Grass bedeckt. Am rechten Ufer gibt es Erholungsplatz, Spielplatz für Kinder, am linken Ufer Wohnsiedlung. Uferkante mit Betonplatten, Spundwänden gefestigt.
- Tiefenvarianz – seicht (0,3 – 1 Meter tief)
- Sohle –schlammig, mit armer Wasservegetation
- Uferbewuchs – einzelne, alte Weiden, Birken, Linden, Grass, öffentliches Freibad.
- GESAMTBEWERTUNG : naturfern.
Keine Renaturierungsmaßnahmen vorhanden.

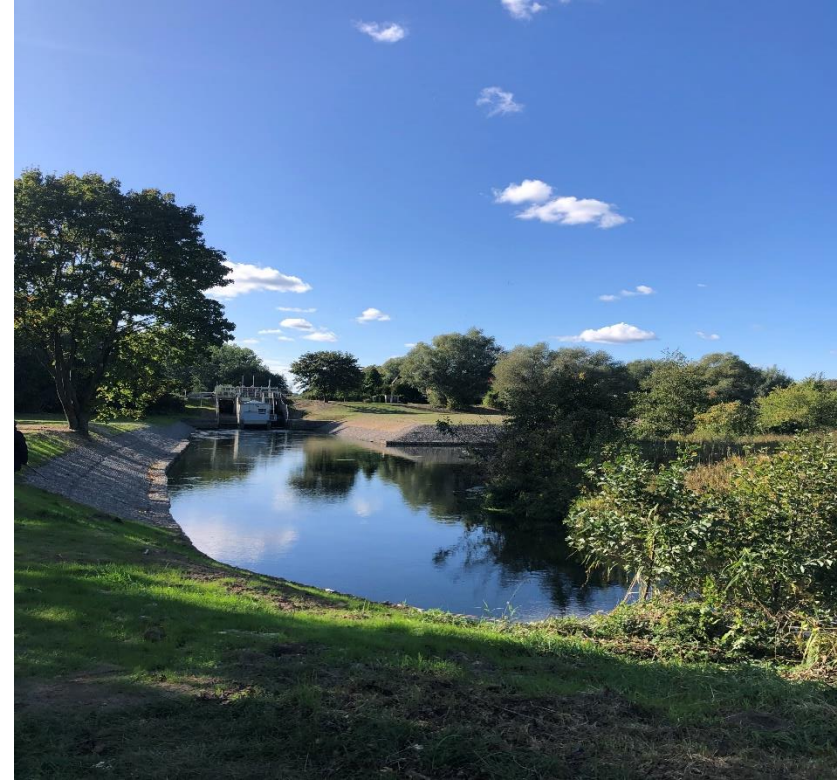
Die vierte Messstelle.

- Die vierte Messstelle befindet sich an einer Schleuse.
- Gewässerverlauf – leicht gekrümmt, überwiegend begradigt,. Am Anfang des Abschnitts gibt es einen Flussdamm, Wasser ist aufgestaut.
- Gewässerrandstreifen - gar nicht oder sehr wenig naturbelassen, meistens mit Grass bedeckt. Es gibt einzelne alte Weiden. Entlang der beiden Ufern befinden sich einzelne Einfamilienhäuser. Uferkante mit Faschine und Holzpflocken, vor dem Flussdamm mit Betonplatten, Steinen gefestigt.
- Tiefenvarianz – seicht bis mäßig tief (1 – 1,5 Meter tief)
- Sohle – hart, arme Wasservegetation.
- Uferbewuchs – einzelne, alte Weiden, Eiche, Grass.
- GESAMTBEWERTUNG : naturfern.
Keine Renaturierungsmaßnahmen vorhanden.

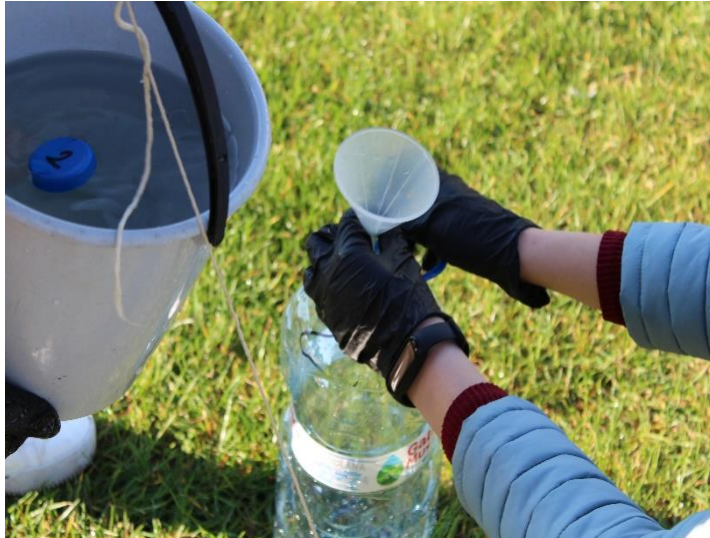
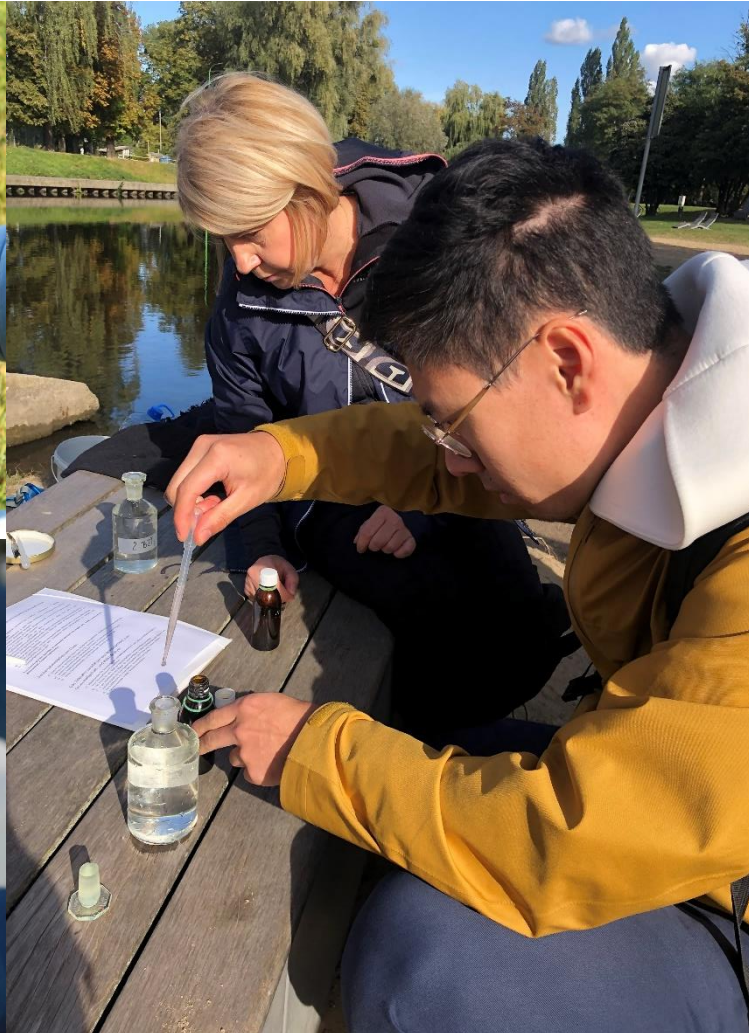
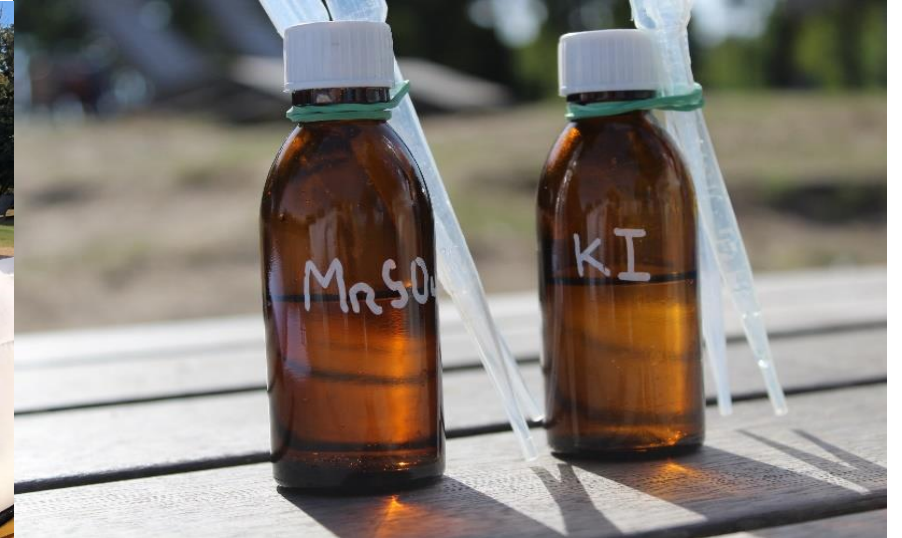
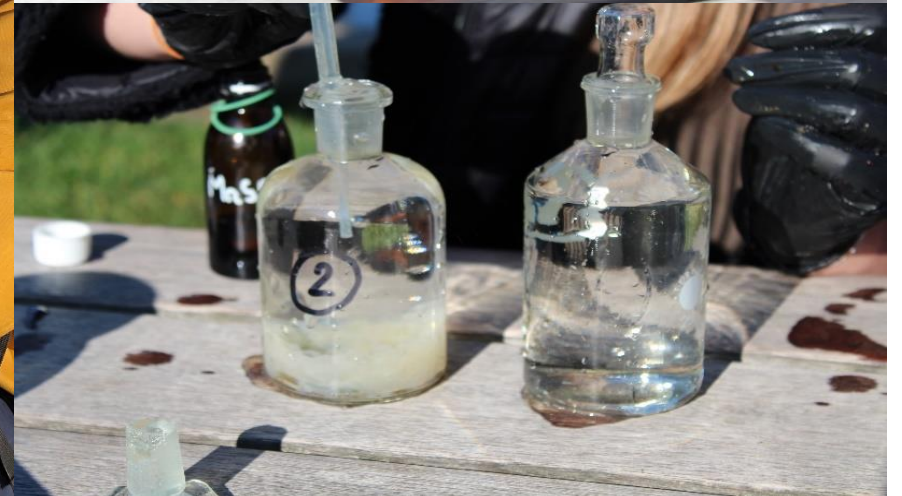
Chemische Analyse

Probenahme für chemische Analyse und biologische Untersuchung.

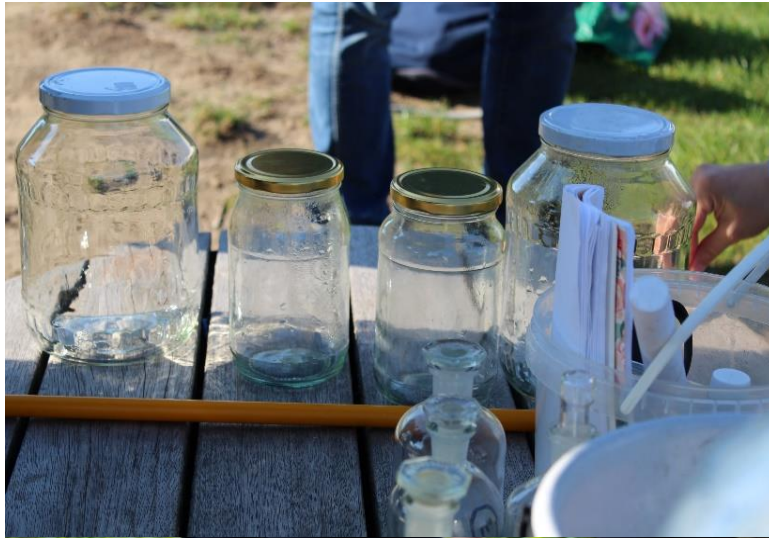
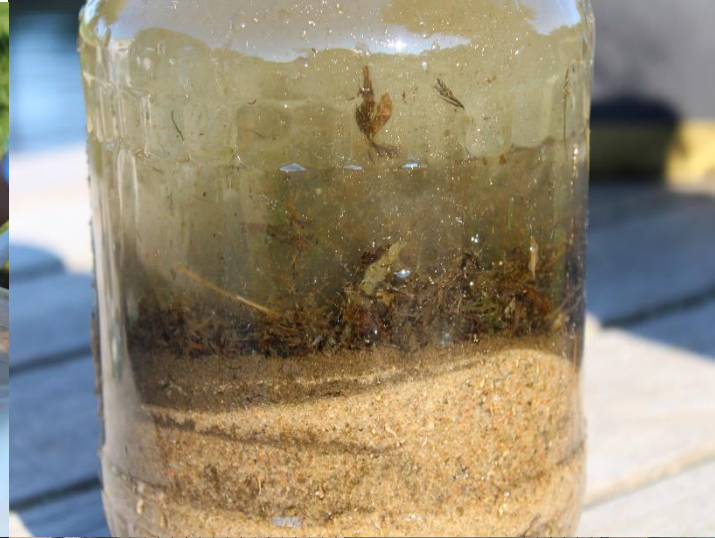
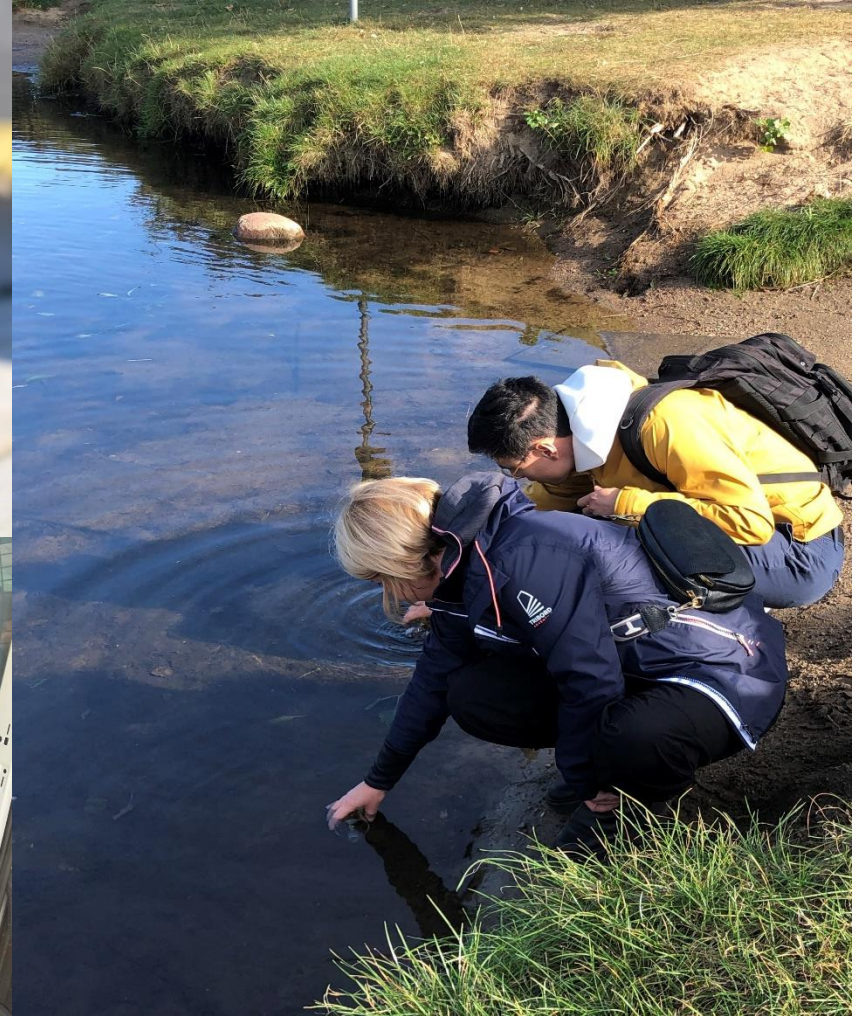
Biologische Untersuchung

Probenahme für chemische Analyse und biologische Untersuchung.

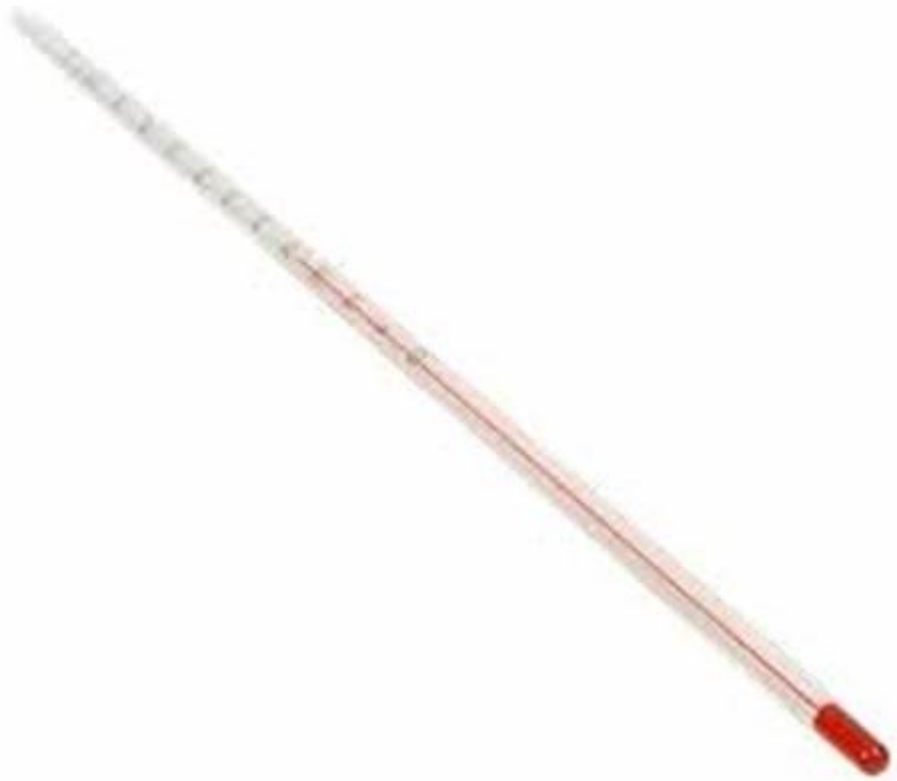
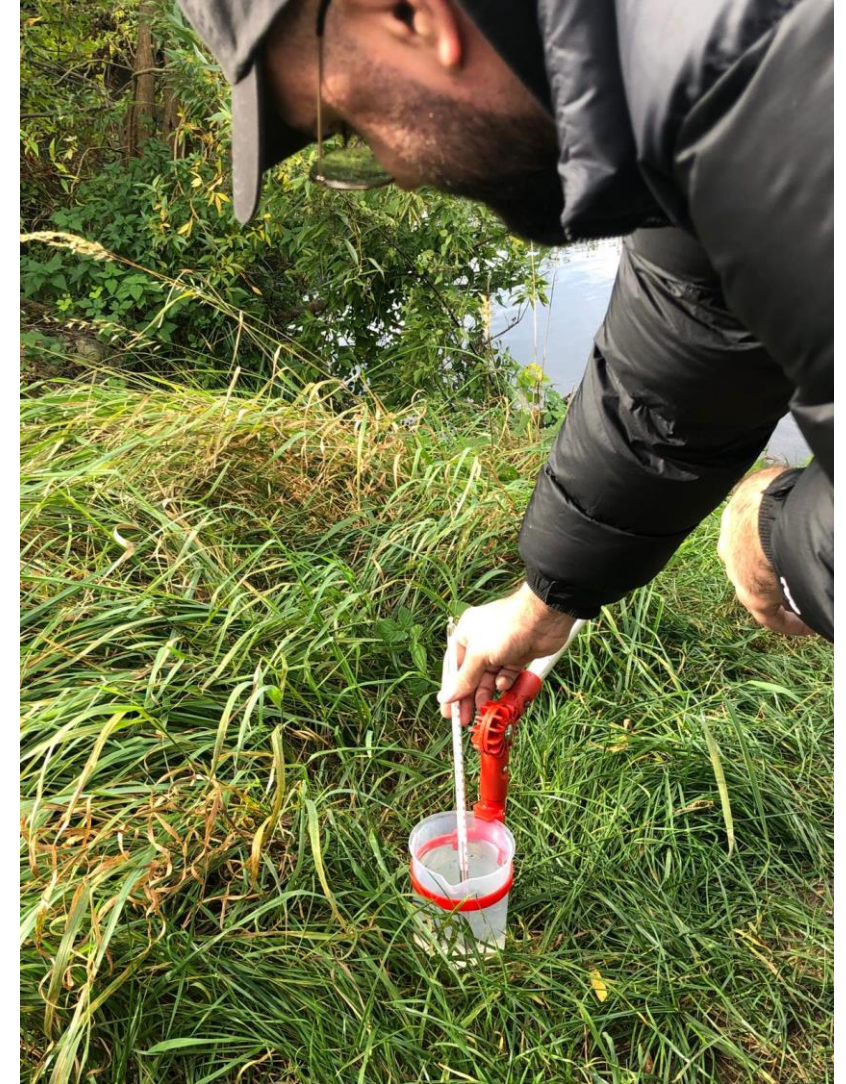
Temperatur

Parameter für die chemische Analyse:

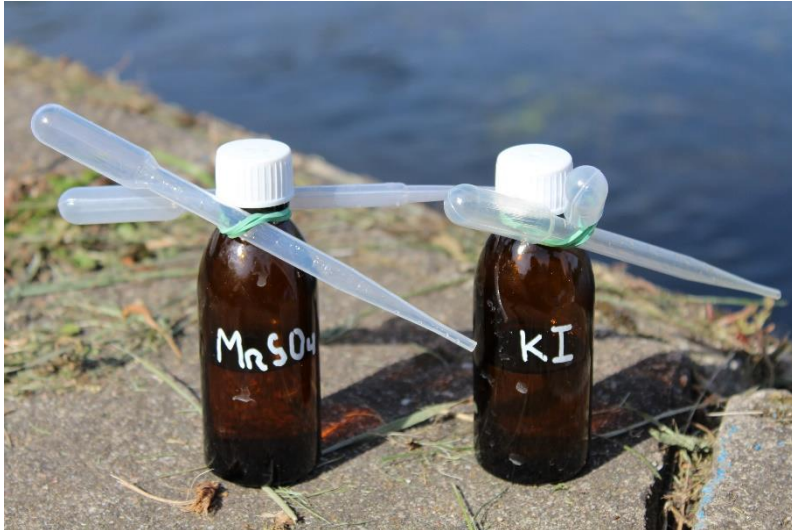
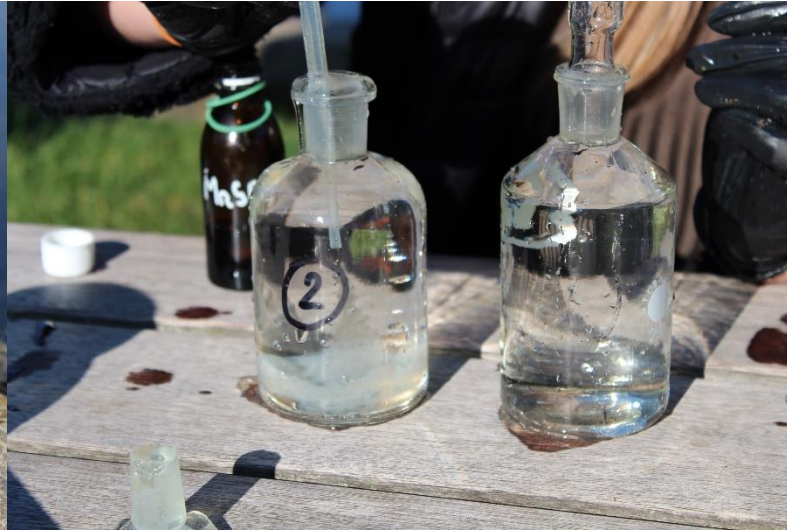
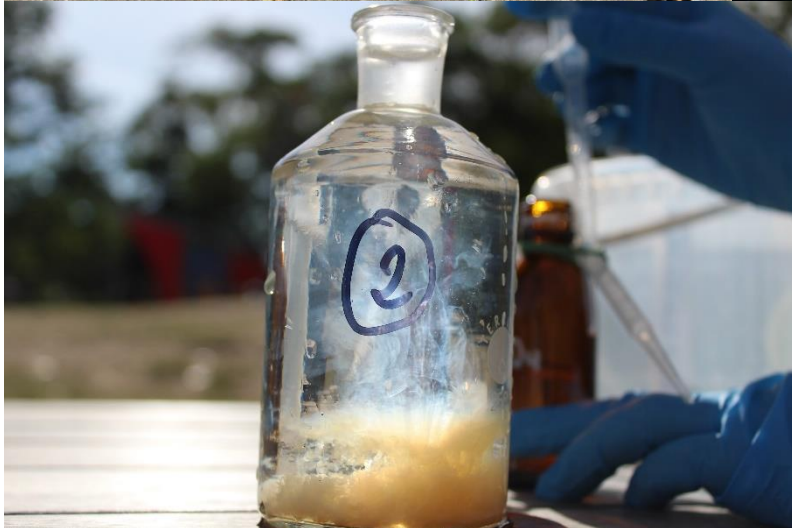
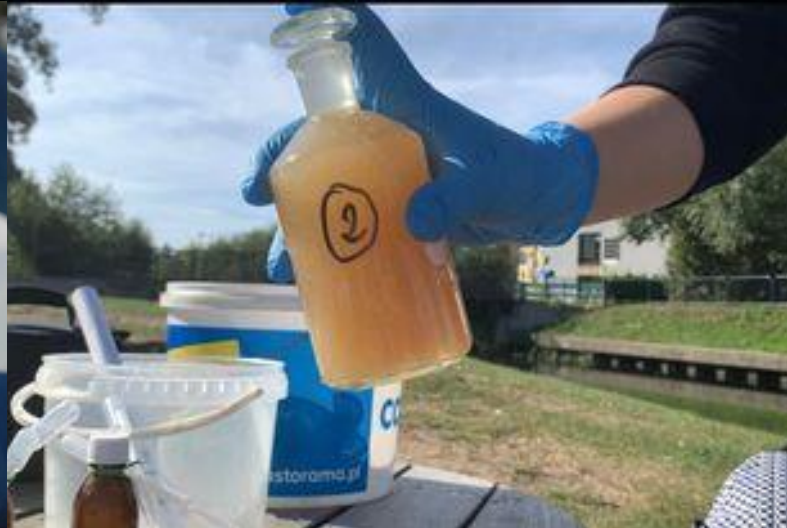
Parameter für die chemische Analyse: *Sauerstoffgehalt*

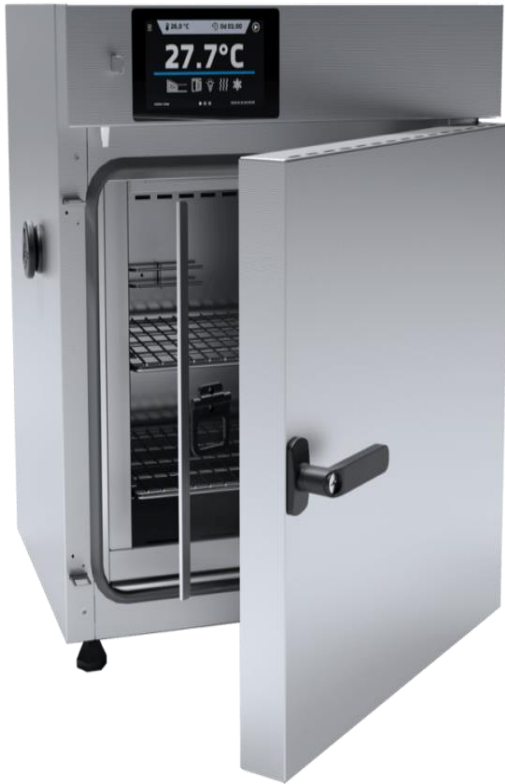
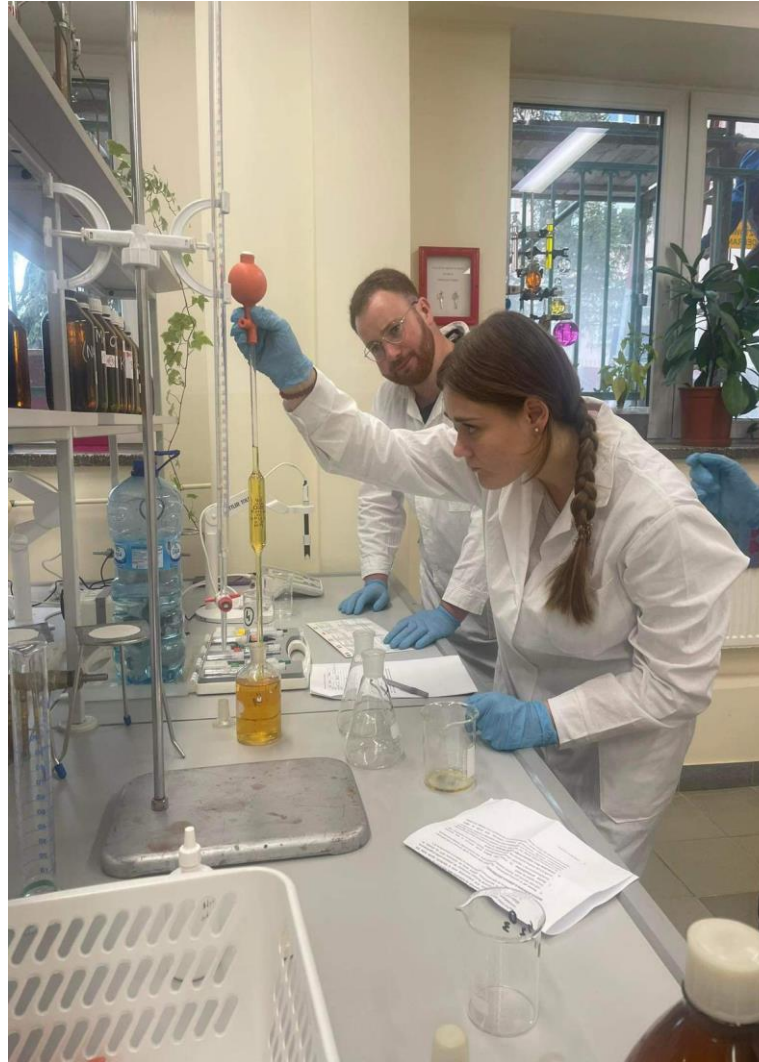
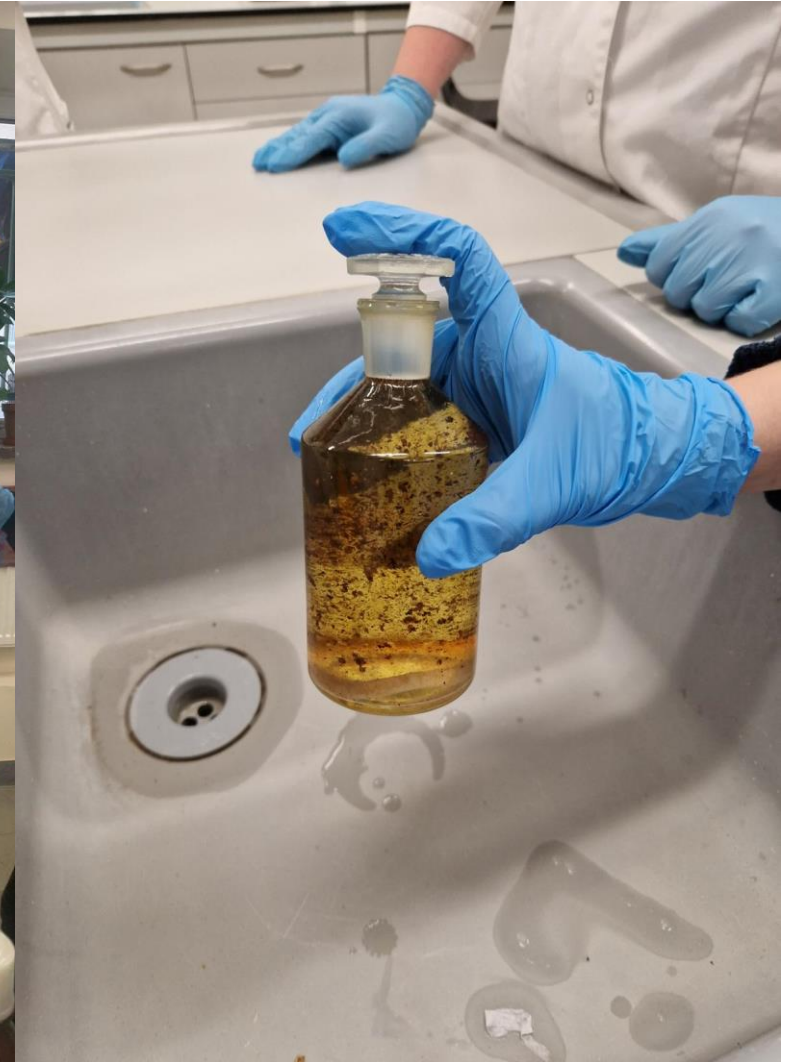
Parameter für die chemische Analyse: *BSB7 (biologischer Sauerstoffbedarf)*

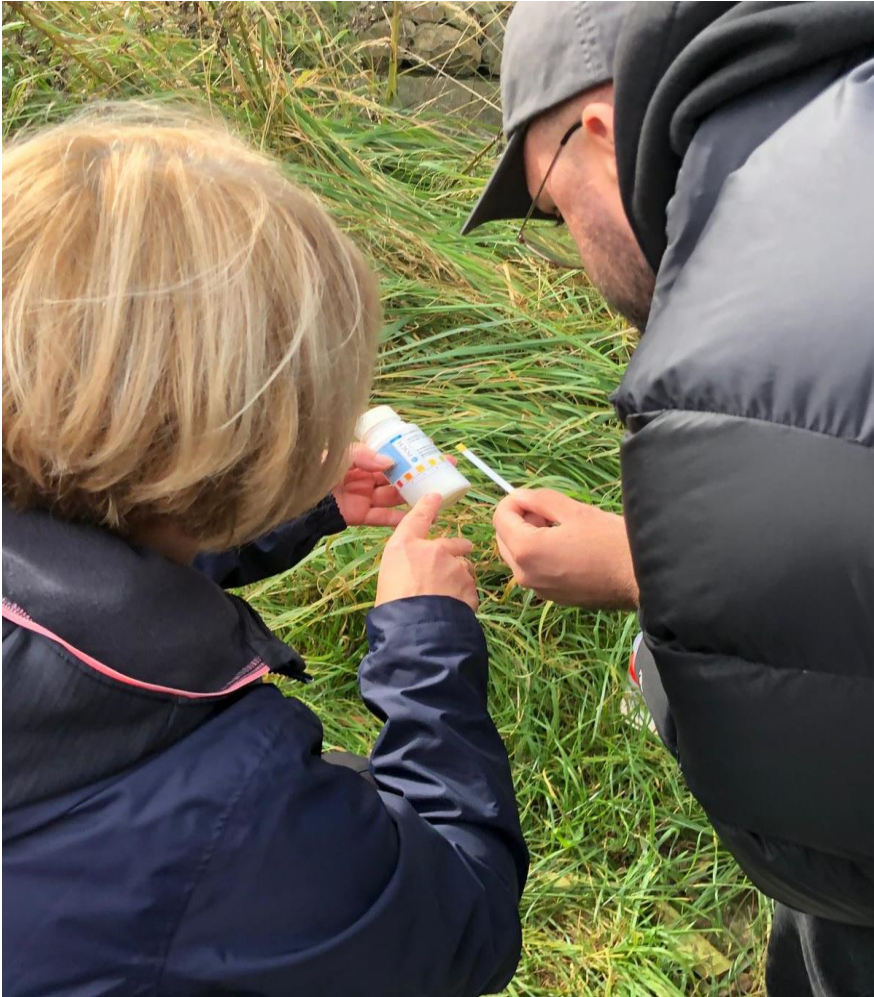
pH-Wert

Parameter für die chemische Analyse:

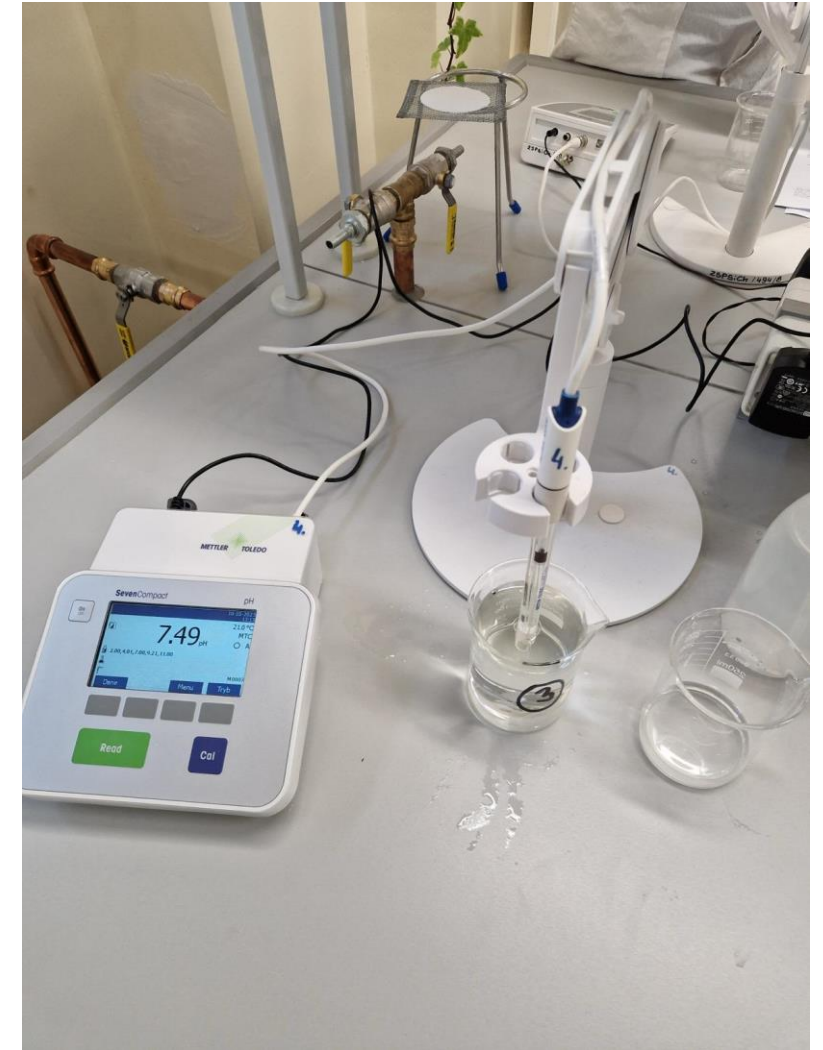
Elektrische Leitfähigkeit

Parameter für die chemische Analyse:

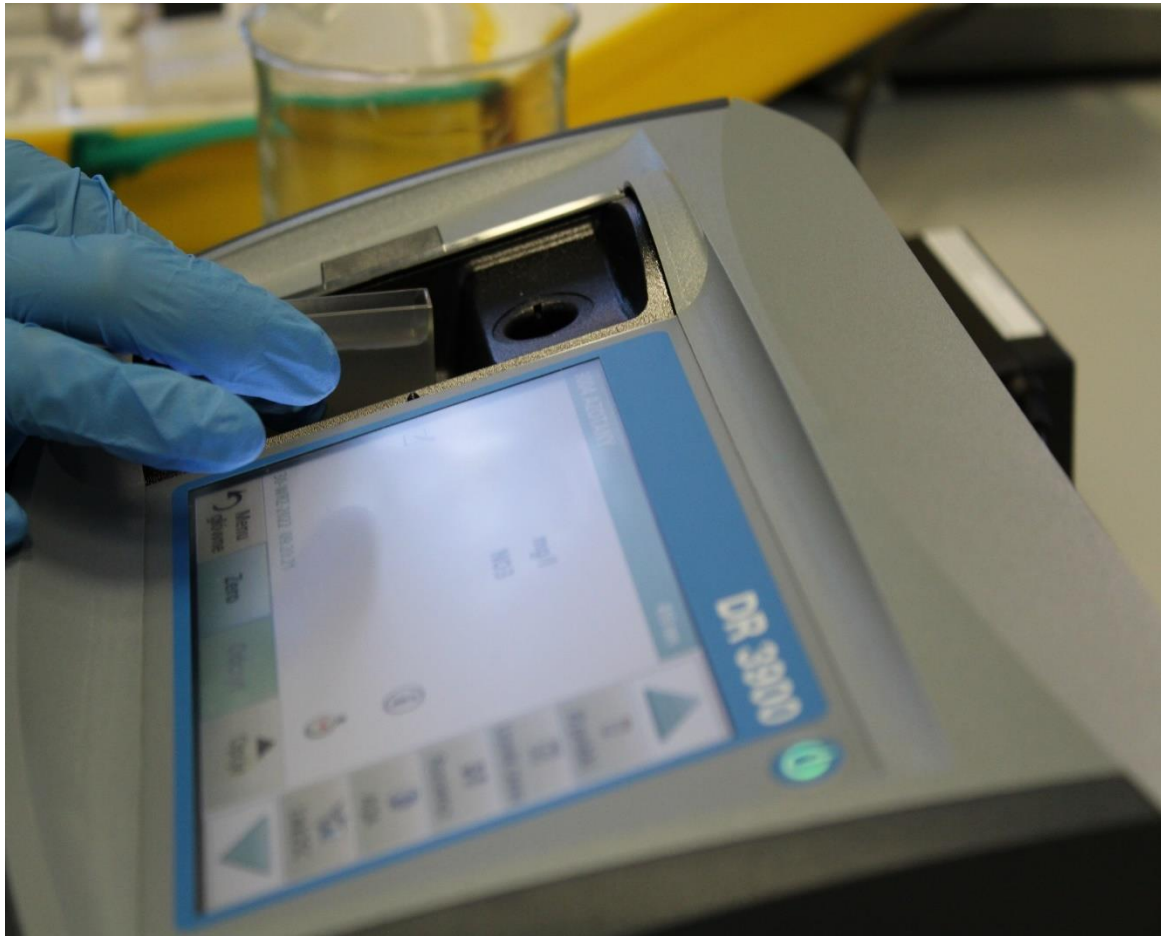
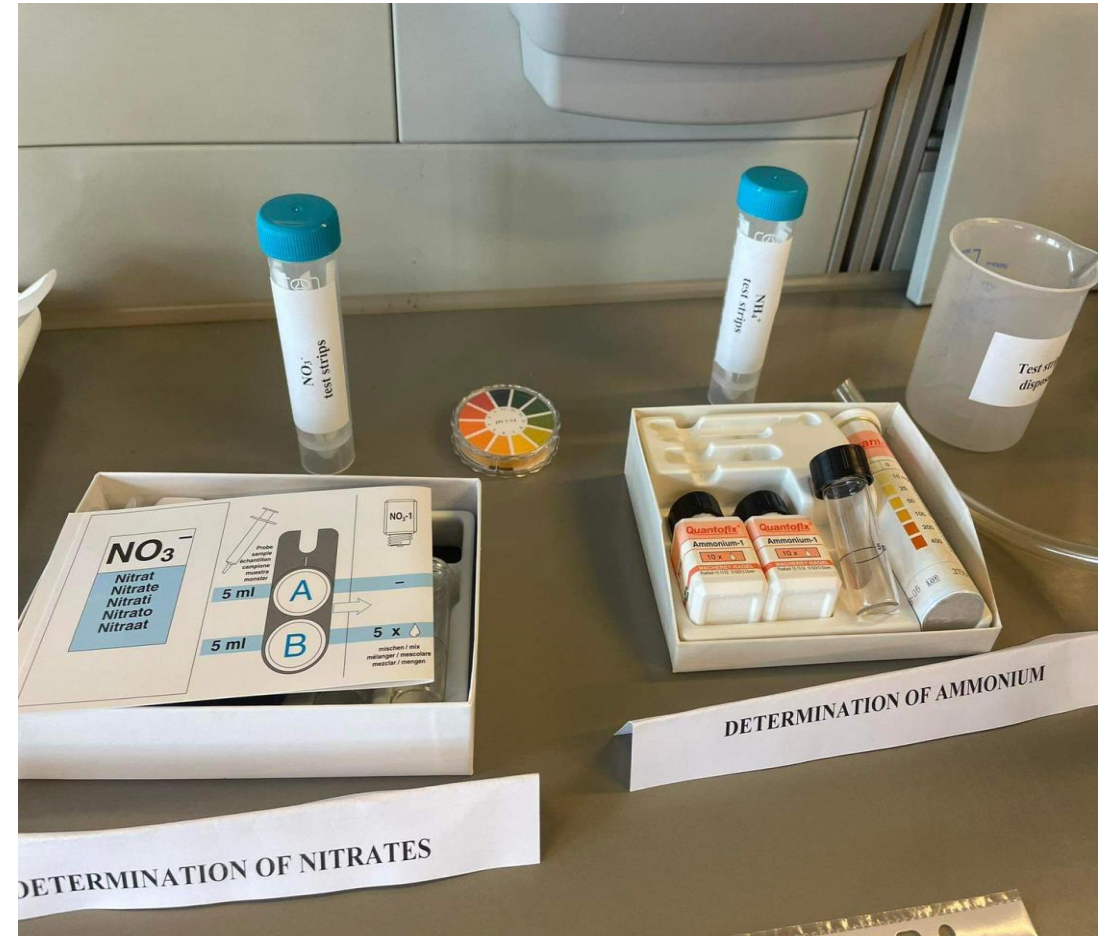
Nitrat

Parameter für die chemische Analyse:
